# Desafios em Odontologia: laminado cerâmico unitário em incisivo central escurecido

## CASO CLÍNICO

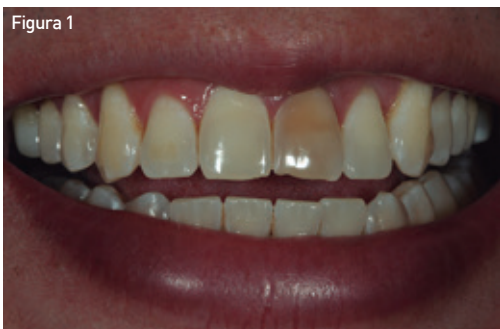
Aspecto inicial do caso (vista frontal).

O caso apresentado é de um paciente sexo masculino, 29 anos, apresentou-se a nossa clínica particular com escurecimento severo do elemento 21 devido a não remoção completa de material obturador da câmara pulpar. Em função do grau de escurecimento, do tempo disponível para o tratamento (18 dias) e do objetivo do tratamento (enlace matrimonial, noivo), indicamos duas alternativas sendo uma de clarea-

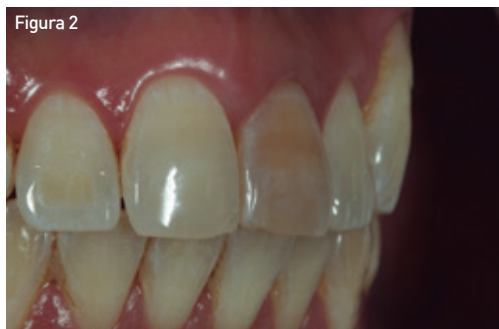
Aspecto inicial do caso (vista lateral).

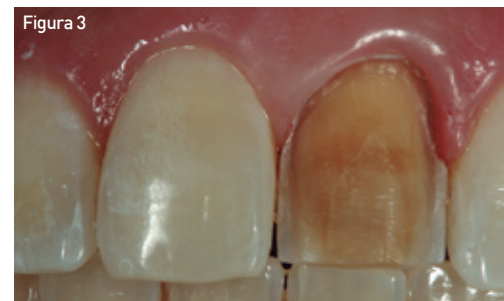
Após preparo inicial. Verificar o grau de escurecimento da dentina.

Foi realizada a cirurgia de acesso com o objetivo de remover o material obturador e provisorio presente na câmara pulpar. Como houve um pequeno desgaste, sem comprometimento de paredes internas e deixada uma adequada espessura de dentina, optou-se por reconstruir em resina composta (Opallis - FGM) a 2 mm da linha amelo cementária. A porção radicular do preparo foi restaurada com uma resina opaca (opaque pearl) com o objetivo de indicar o conduto radicular em possível caso futuro de retratamento. A finalização do procedimento restaurador foi realizado com a cor DA2 e EA2.

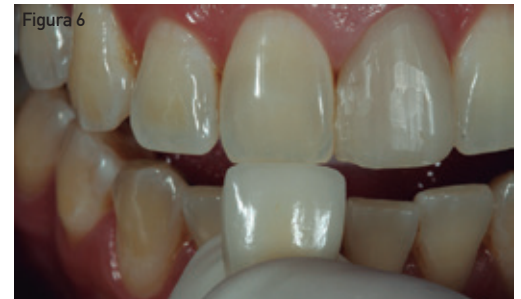
Avaliação de matiz e valor. Retorno ao laboratório para ajustes.

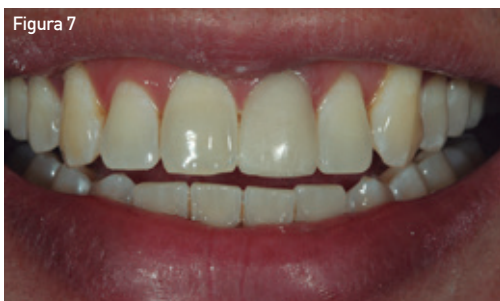
Retorno do paciente e peça posicionada com pasta try-in (Allcem Veneer - FGM).

O preparo vestibular possibilitou um laminado de cerâmica feldspática de aproximadamente 1mm, o que poderia garantir o total mascaramento do substrato. O fato é que a técnica de cimentação também influencia no resultado estético final do procedimento, o que fez com que o uso de pastas try-in fossem determinantes para a escolha da cor correta a ser utilizada na cimentação fotopolimerizável (Allcem Veneer - FGM)<sup>2</sup>.

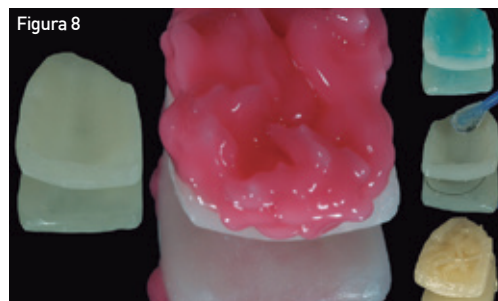
Preparo da porcelana pré-imentação.

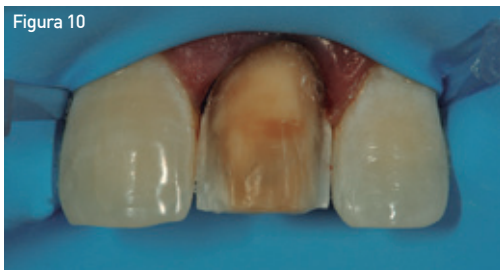
Isolamento absoluto modificado.

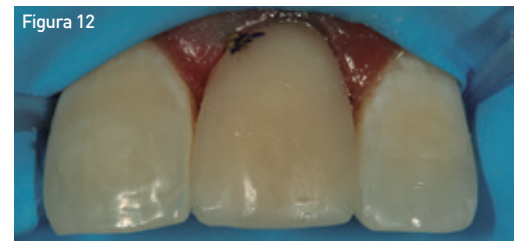
Cimentação da peça com o fio retrator sendo retirado após a perfeita adaptação.

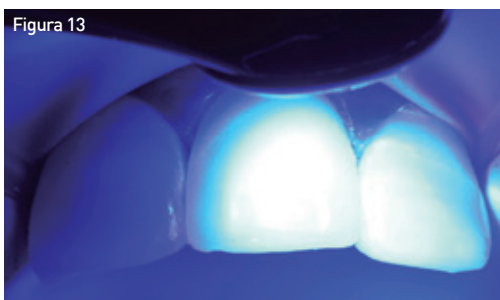
Fotopolimerização 40s (Valo - Ultradent).

fotopolimerização do cimento por completo. O binômio espessura/opacidade demandam uma potência de irradiância do aparelho a partir de 1200mw/cm<sup>2</sup>.

O aparelho utilizado neste caso (VALO - Ul-

tradent) apresenta 3 potências que podem ser indicadas (1200, 1500 e 3200 mw/cm<sup>2</sup>).

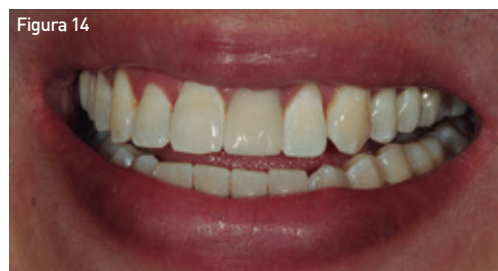
Imediatamente após a cimentação, notar a desidratação dos elementos adjacentes.

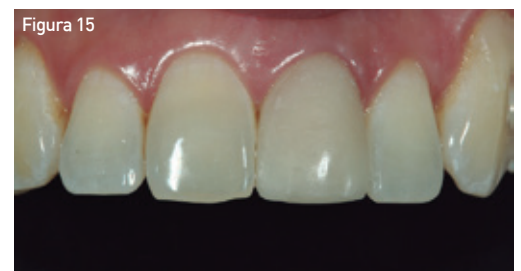
Retorno após dois dias, notar adequação da cor com reidratação da área.

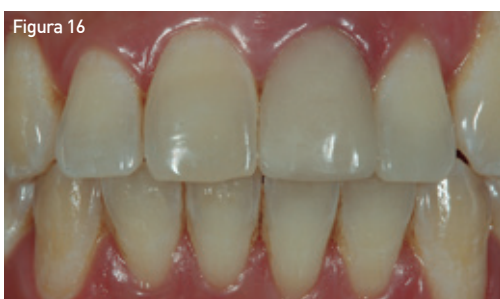
Após a remoção de fragmentos de cimento resinoso.

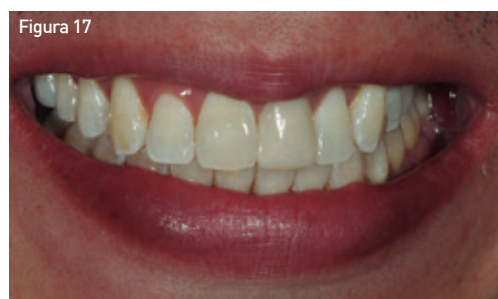
Aspecto final do caso.

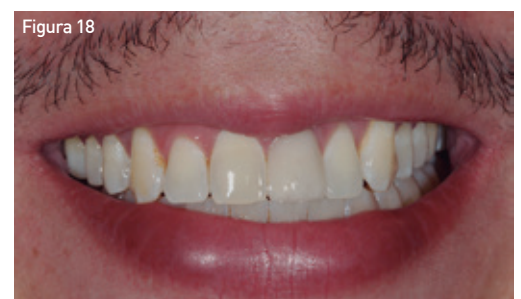
Acompanhamento após 4 meses.
